電気施設被害状況資料（その1）

護岸の被害状況資料 (その1)

公園被害状況資料（その1）

Ⅱ－２ 東北地方太平洋沖地震の概要

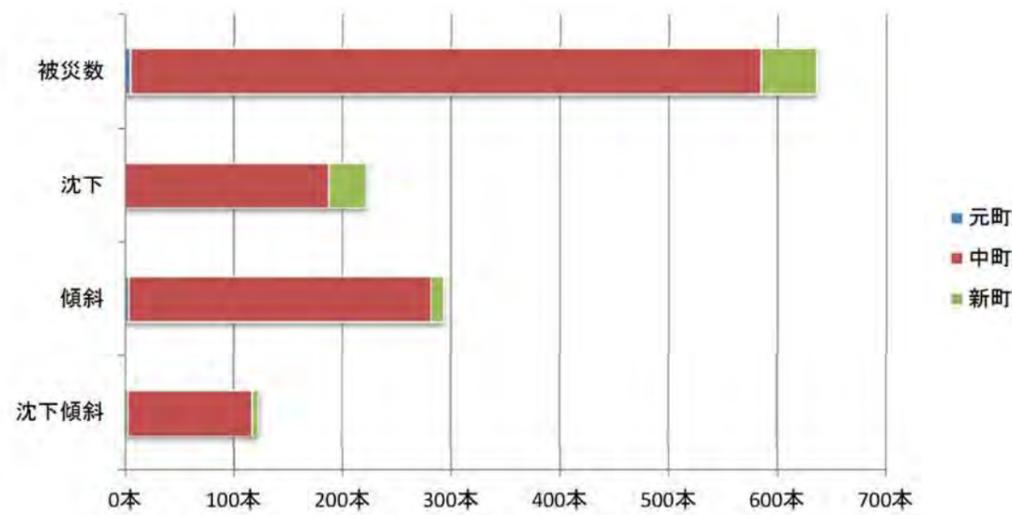
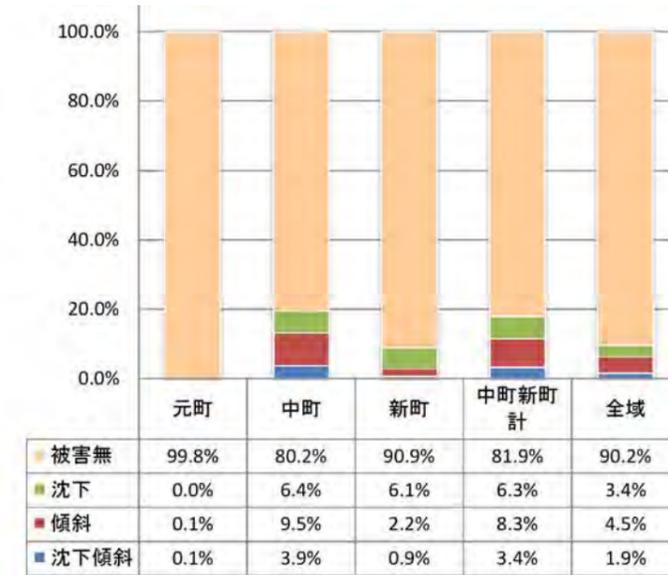
地区別電柱被害数

- ・電柱の被害は、液状化に伴う傾斜、沈下です。
- ・液状化の発生が少ない元町の被害は少なく、電柱本数が多い中町に被害が集中しています。また、被災率も約 20% と他の地区に比べ高いことから、液状化による道路の被害が大きいと想定されます。

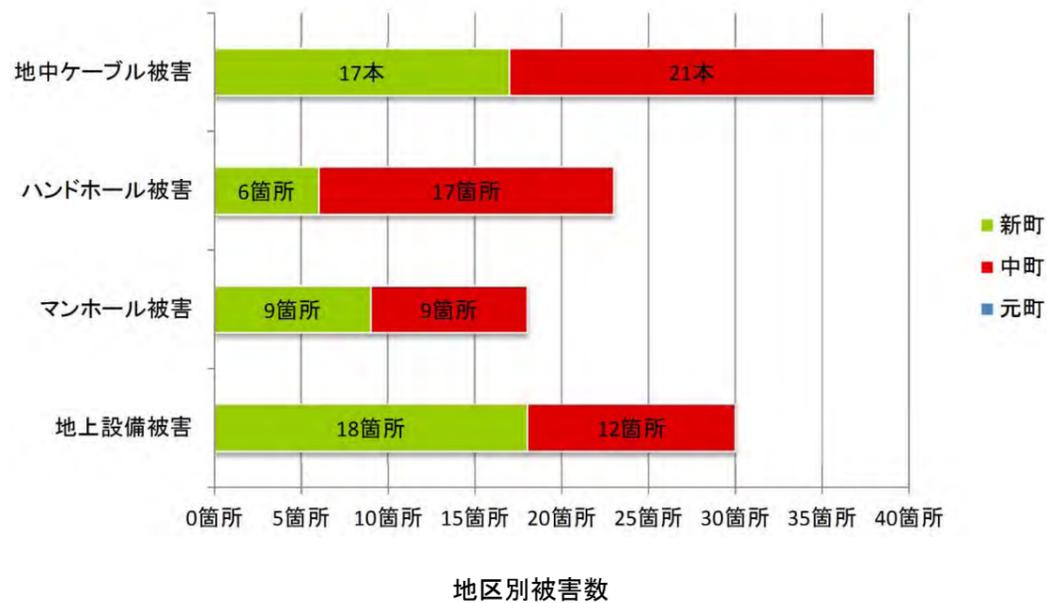
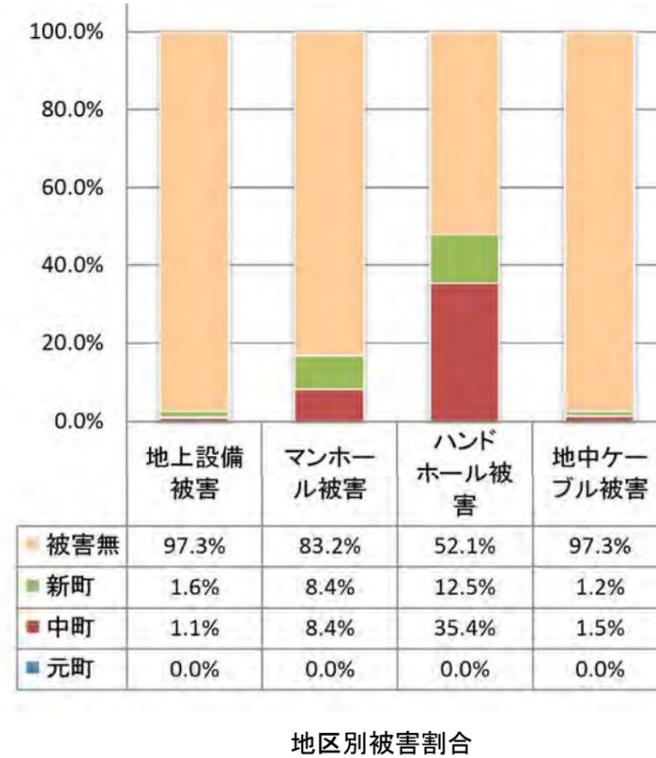
- ・地中ケーブルの被害は、中町、新町で発生しています。
- ・マンホール、ハンドホール、地上機器も地中ケーブルと同様に中町の被災率が高い傾向にあります。

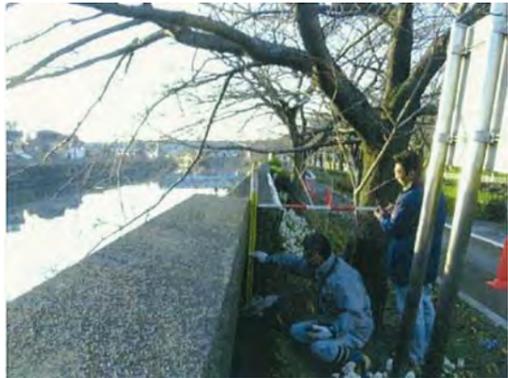
<p data-bbox="1169 884 1288 919">(見明川)</p>

損傷パターン	損傷部位	被害写真		
①護岸本体の傾斜	重力式護岸本体

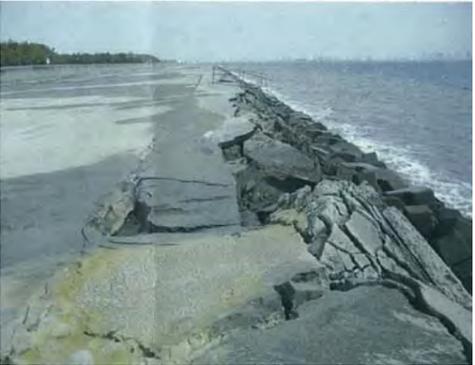
<p>(浦安海岸（日の出）)</p>

損傷パターン	損傷部位	被害写真		
④舗装の損壊	エプロン舗装

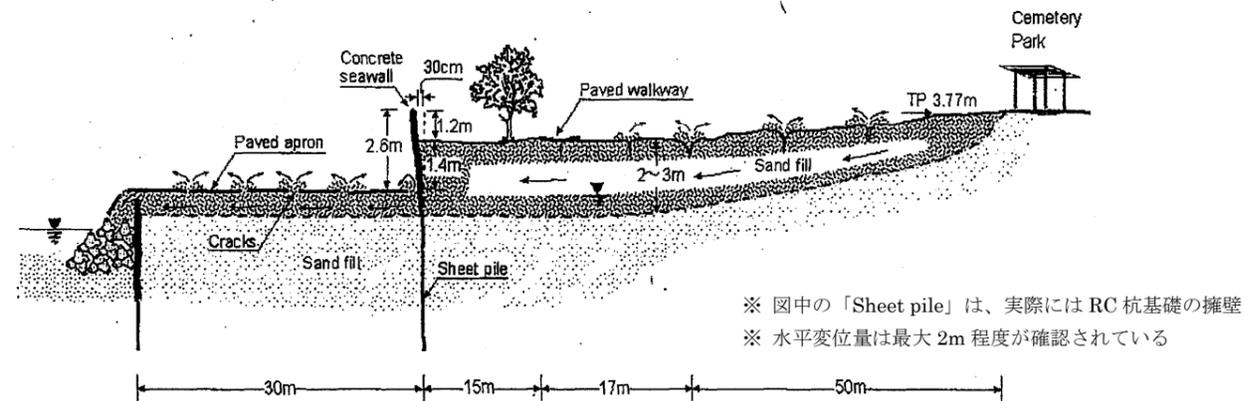
Figure 23 A conceptual picture of the lateral spreading at the seaside zone in the south of the Cemetery Park, Urayasu .

1. 液状化に伴う側方流動により護岸本体が海側へ変位し、天端および背後地の沈下、エプロンの損傷が生じている（日の出）。

浦安海岸(日の出)では、背後の墓地公園の緩い砂地盤の側方流動により護岸が押され、舗装が損傷したと考えられる

- ① 液状化に伴う側方流動により護岸本体が海側へ変位し、天端および背後地の沈下、エプロンの損傷が生じている（日の出）。
- ② 被災の程度は比較的軽微なものが多く、構造物の倒壊といった致命的な被災は見られなかった。
- ③ 背後地の液状化による側方流動が主原因となった浦安海岸(日の出)では、サンドコンパクションパイルによる液状化対策の実施が予定されている。

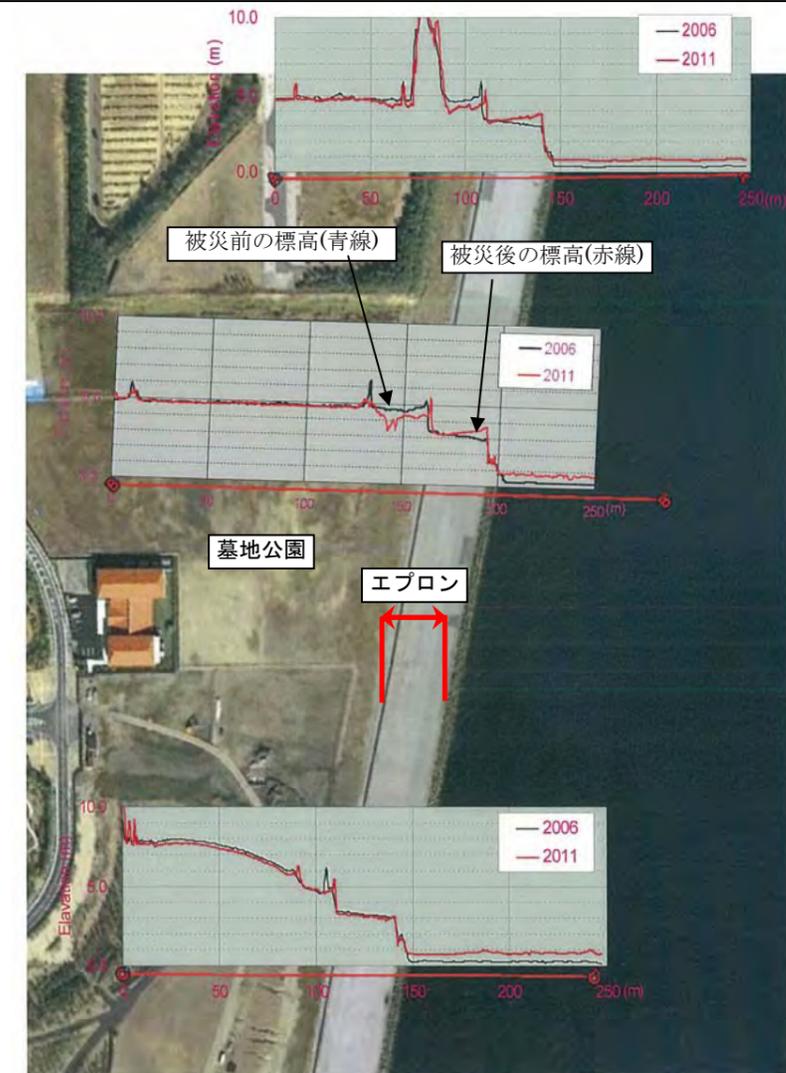
図2-4 各断面の標高変位と航空写真の重ね合わせ

浦安海岸(日の出)の被災前後の地盤面の標高を比較すると、背後の墓地公園部が沈下してエプロン舗装部が隆起している。これは、側方流動によって土砂が海側に移動した可能性を示唆していると考えられる。

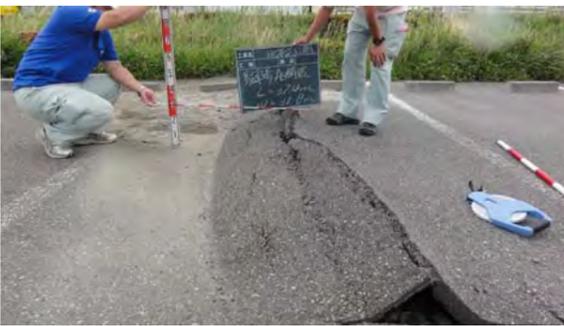
施設	細目	損傷パターン	損傷状況		
園路	<p>■舗装（アスファルト、コンクリート平板ブロック、インターロッキング）</p>	<p>・地盤沈下および水平変位による波打ち、段差、たわみ、亀裂が発生する。</p> <p>・インターロッキングは再利用可能なものも多い。</p>

<p>(高洲海浜公園 アスファルト舗装破損)</p>

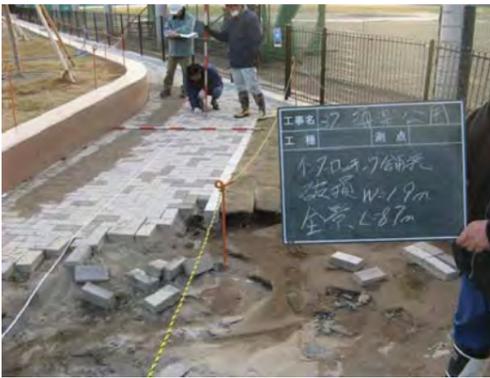
<p>(海楽公園 インターロッキング舗装破損)</p>

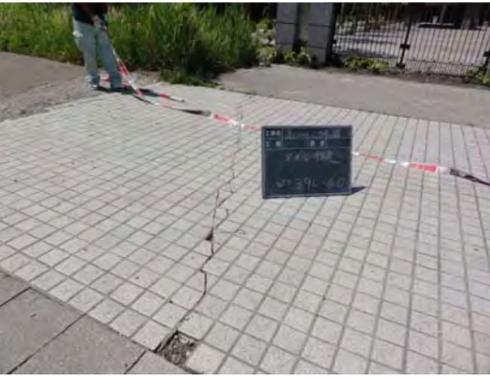
<p>(高洲中央緑道 タイル舗装破損)</p>
	<p>■歩道境界・地先境界ブロック</p>	<p>・地盤沈下および速報変位による押し出し、剥落が発生する。再利用可能な箇所も多い。</p>

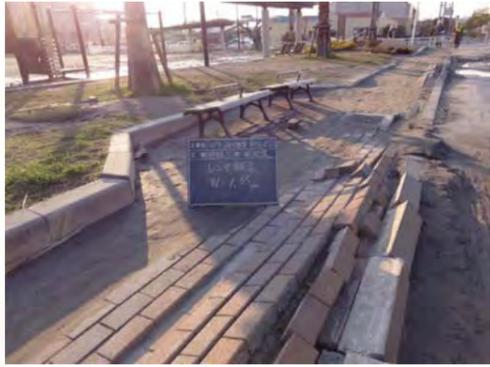
<p>(高洲東街区公園 歩道境界ブロック破損)</p>

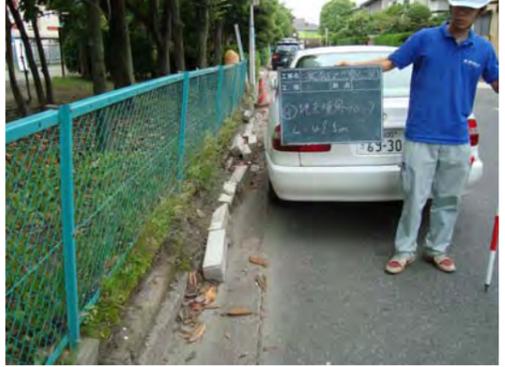
<p>(舞浜第2児童公園 地先境界ブロック破損)</p>

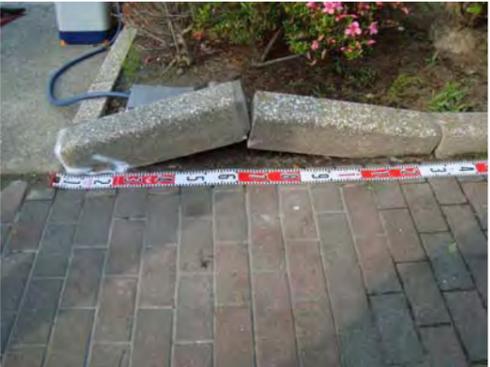
<p>(舞浜第4街区公園 地先境界ブロック破損)</p>
排水	<p>■側溝・集水枳</p>	<p>・地盤沈下および側方からの押し出しにより破断する。逆勾配となる。</p> <p>・グレーチングは再利用可能。</p> <p>・側溝境界から噴砂現象がみられる。</p>

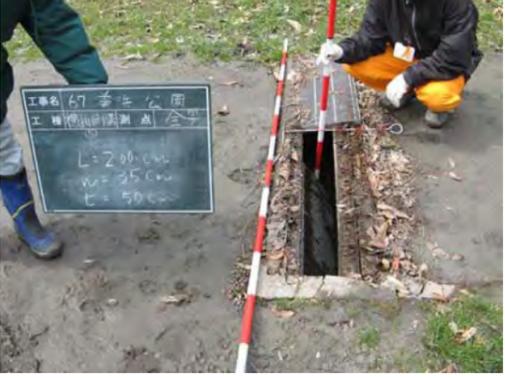
<p>(美浜公園 側溝の破損)</p>

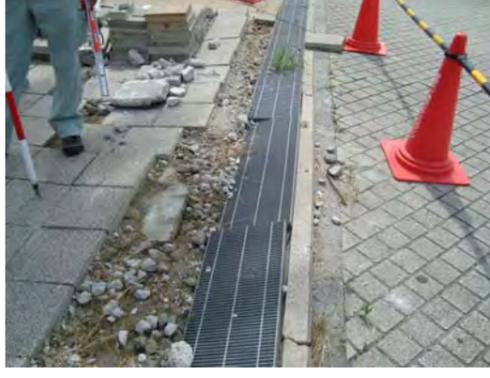
<p>(明海の丘公園 側溝の破損)</p>

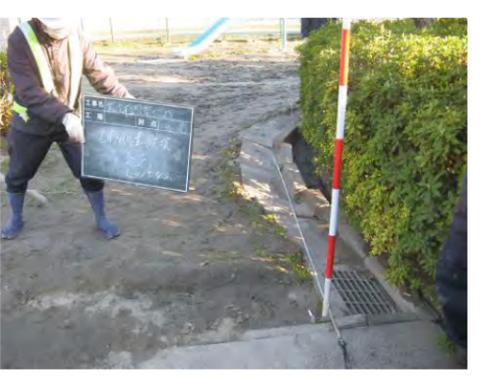
<p>(舞浜第2児童公園 側溝の破損)</p>

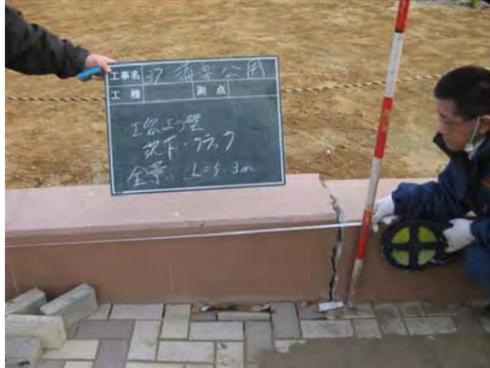
施設	細目	損傷パターン	損傷状況		
広場	<p>■擁壁</p>	<p>・地盤沈下および側方変位により、中央部や隅角部などでの損傷が生じる。</p>

<p>(海楽公園 擁壁破損)</p>

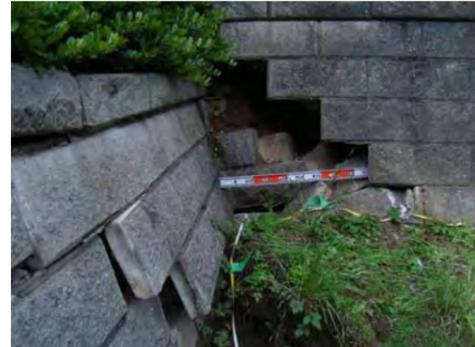
<p>(今川記念公園 擁壁破損)</p>

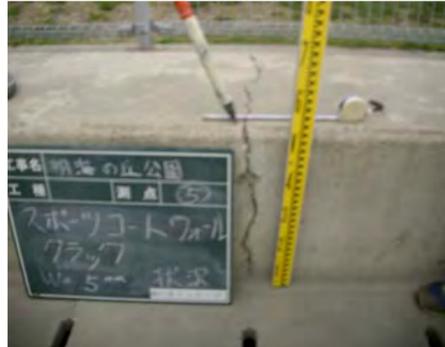
<p>(明海の丘公園 擁壁破損)</p>
	<p>■築山・広場</p>	<p>・地割れ、段差が随所で見られる。 ・盛土や築山などでは数列の平行した地割れが見られる。 ・噴砂は細流分を多く含み、シルト質細砂が多い。噴出時は足がぬかるむが歩行困難とはならない。乾燥するとシルト分が舞う。噴砂の厚さは5～300mm程度が多い。</p>

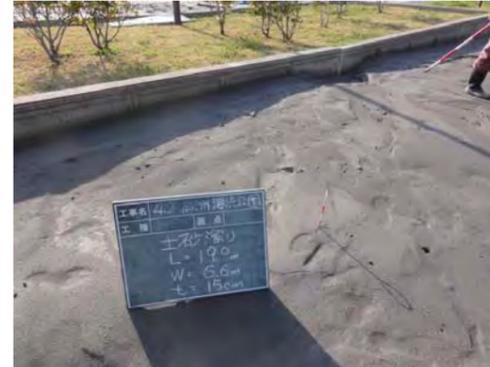
<p>(高洲海浜公園 堆積土砂)</p>

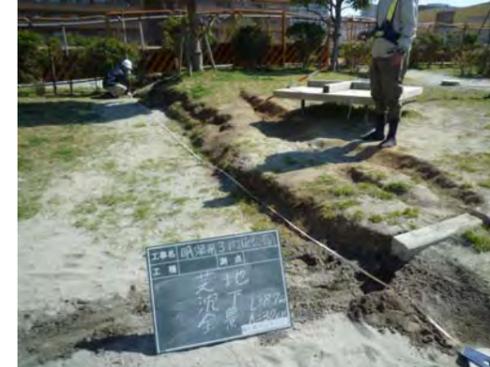
<p>(明石第3街区公園 芝地の亀裂)</p>

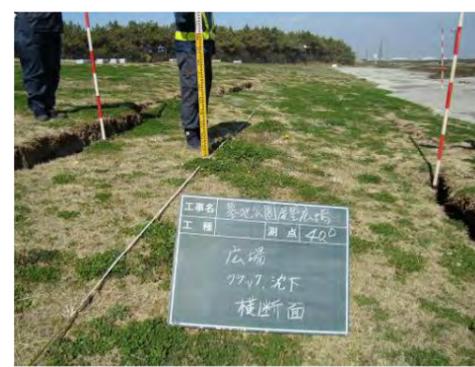
<p>墓地公園 (盛土の亀裂)</p>
建物	<p>■照明灯・引込み柱・フェンス</p>	<p>・公園内の電柱、照明柱は随所で傾斜がみられるものの、電線の破断、電柱の倒壊は見られない。 ・電気施設、便所などでは地盤沈下により建物に沈下・傾斜が生じた。防火水槽は周辺地盤に対し数十 cm の浮き上がりが生じた。</p>

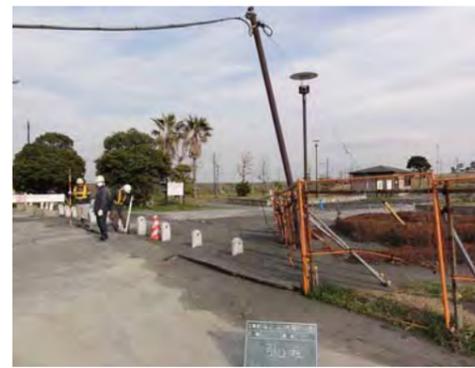
<p>(高洲海浜公園 引込み柱の傾斜)</p>

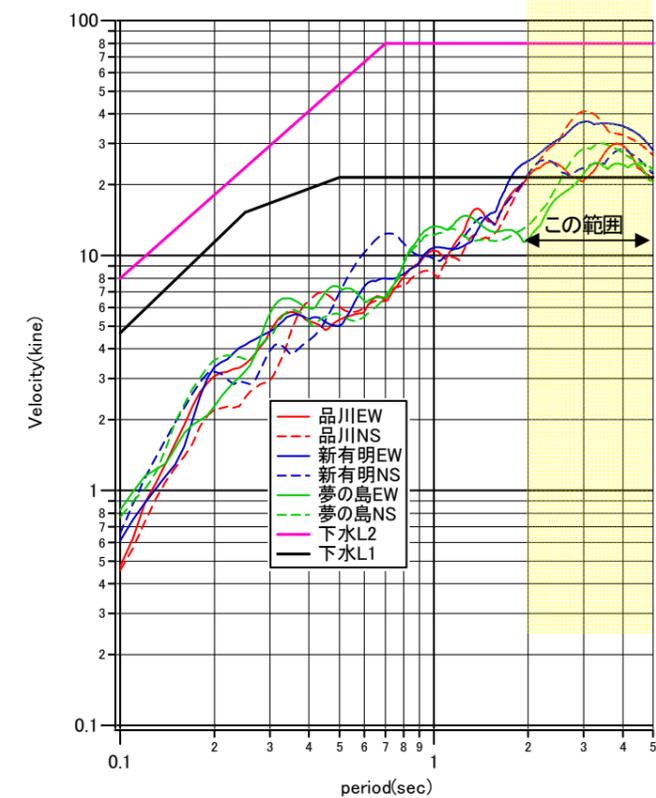
図 2.2-1 工学的基盤における速度応答スペクトルの比較(東京都港湾局)

図 2.2-1 に東京都港湾局の観測地点で得られた工学的基盤での速度応答スペクトル(減衰定数 $h=0.15$)および下水道施設の耐震対策指針で規定されているレベル1地震動およびレベル2地震動の設計速度応答スペクトルを重ねてプロットして示す。これによると、2sec程度まではレベル1地震動のスペクトル特性よりも小さいが、2秒以上の範囲で大きな特性を有している。しかし、レベル2地震動の80 (cm/sec)よりもはるかに小さい。

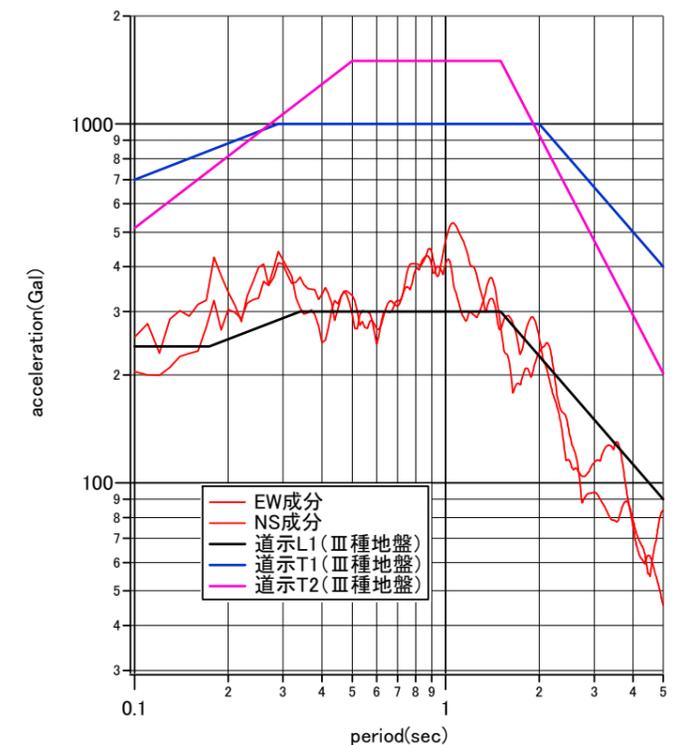
図 2.2-2 地表面における加速度応答スペクトルの比較(K-NET 浦安)

図 2.2-2 はK-NET 浦安(CHB008)の地表面で得られた波形の加速度応答スペクトル(減衰定数 $h=0.05$)および道路橋示方書V耐震設計編で規定されているⅢ種地盤でのレベル1地震動およびレベル2タイプI地震動、タイプII地震動の設計加速度応答スペクトルを重ねて示す。これによると、レベル1地震動よりも若干大きい、レベル2地震動よりもかなり小さかったことが伺える。したがって、元町地区にある観測地点データであることから、液状化しない条件での地上構造物に対する慣性力作用は比較的小さかったといえる。
