電気施設被害状況資料（その1）

護岸の被害状況資料 (その1)

公園被害状況資料（その1）

Ⅱ－２ 東北地方太平洋沖地震の概要

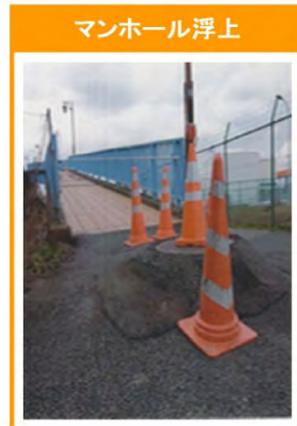
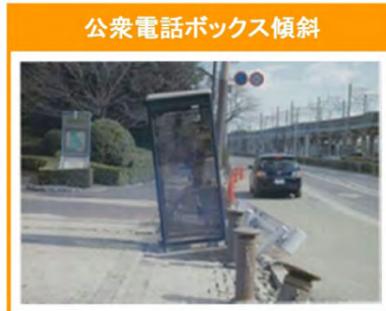
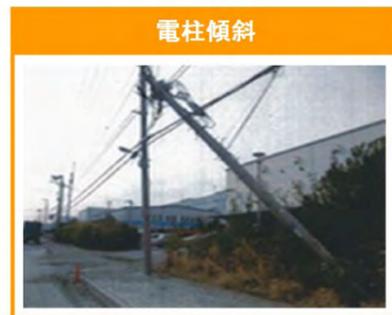
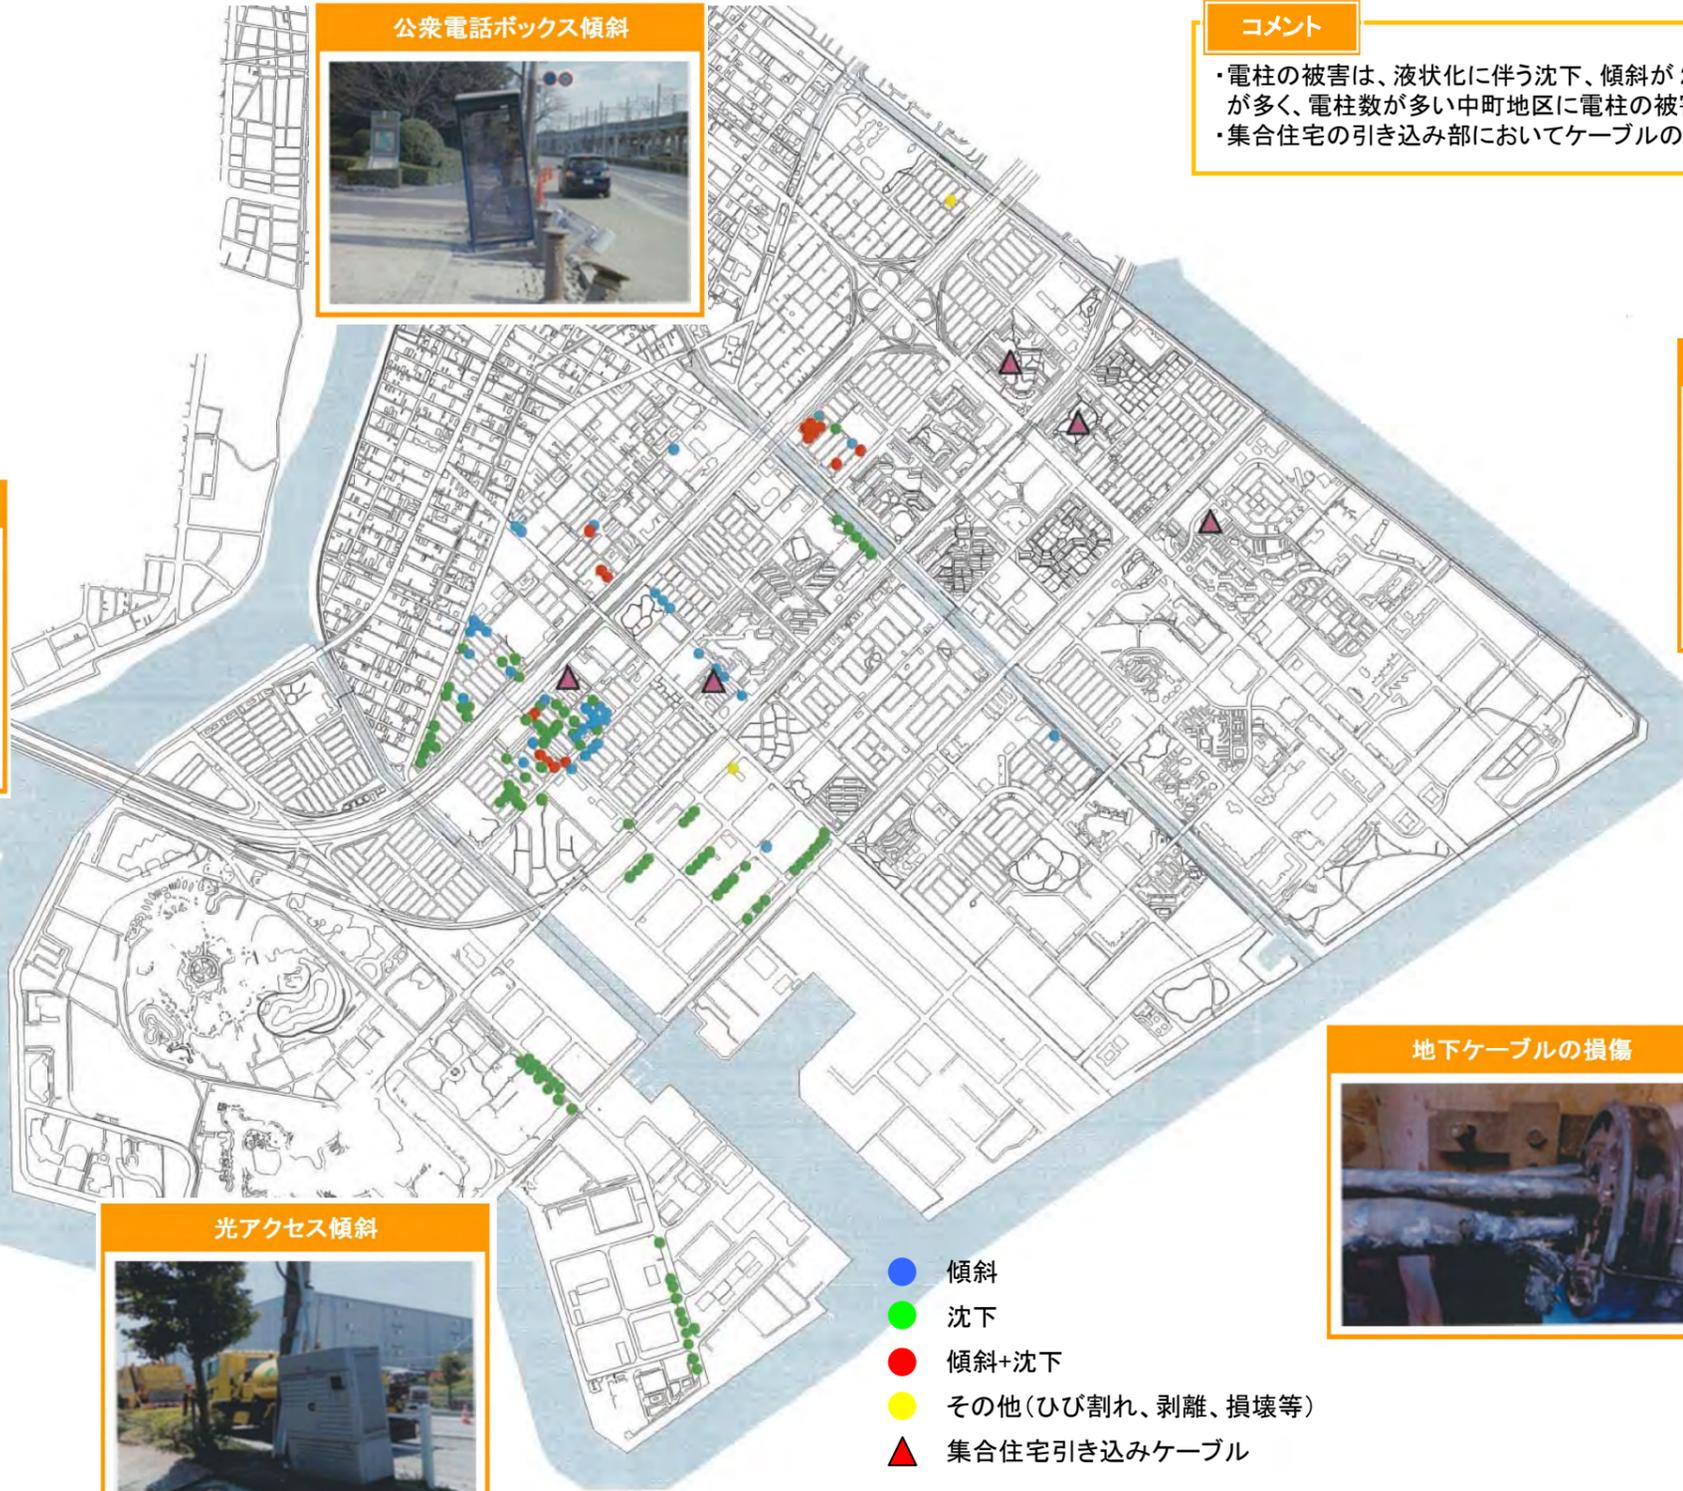
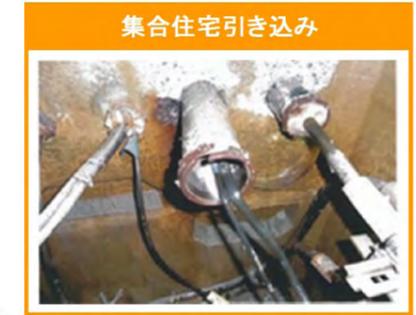
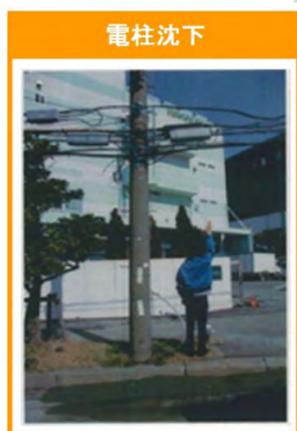
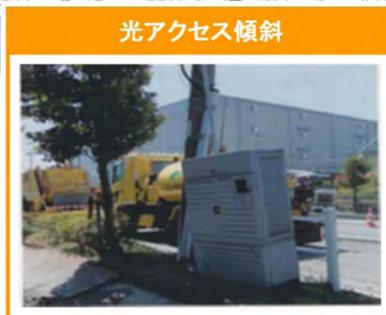
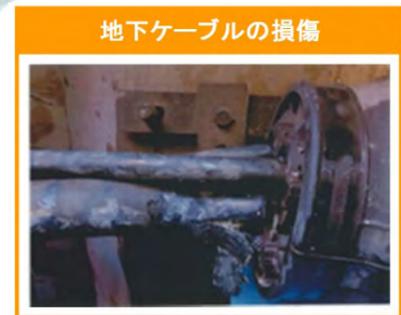
- ・電柱の被害は、液状化に伴う沈下、傾斜が2,424本中308本発生し、戸建て住宅が多く、電柱数が多い中町地区に電柱の被害が集中しています。
- ・集合住宅の引き込み部においてケーブルの損傷が発生しました。

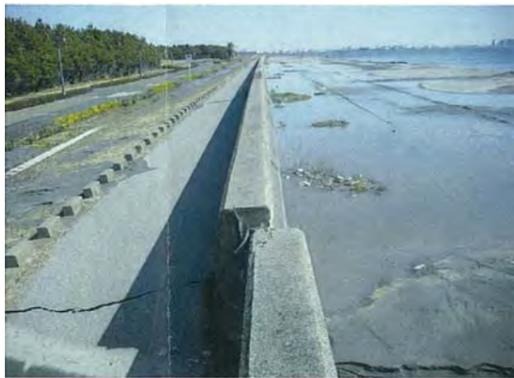
<p data-bbox="1703 884 2027 919">(浦安海岸 (日の出(1)))</p>	
②ブロック積護岸のはらみだし	コンクリートブロック

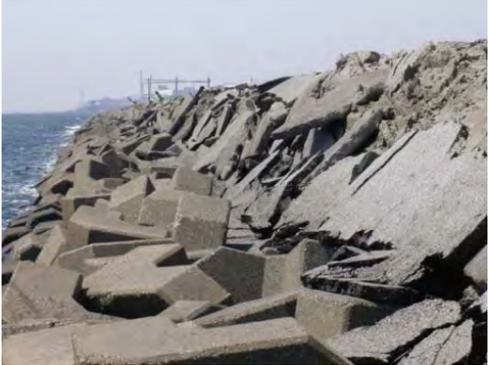
<p>(浦安海岸（日の出）)</p>

損傷パターン	損傷部位	被害写真		
④舗装の損壊	エプロン舗装

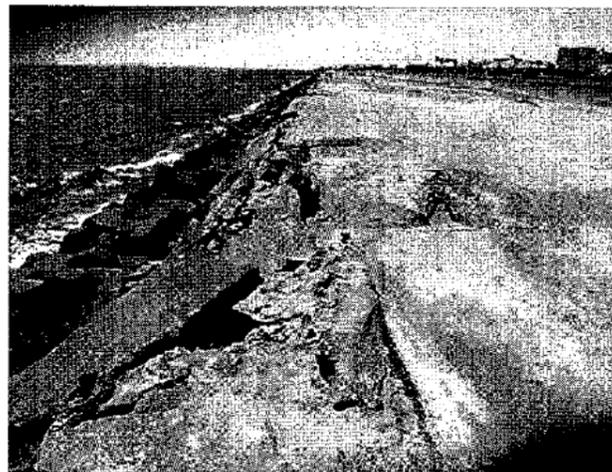
浦安海岸(日の出)では、背後の墓地公園の緩い砂地盤の側方流動により護岸が押され、舗装が損傷したと考えられる

(c) Damage at the edge of the apron - a view to the west

- ① 液状化に伴う側方流動により護岸本体が海側へ変位し、天端および背後地の沈下、エプロンの損傷が生じている（日の出）。
- ② 被災の程度は比較的軽微なものが多く、構造物の倒壊といった致命的な被災は見られなかった。
- ③ 背後地の液状化による側方流動が主原因となった浦安海岸(日の出)では、サンドコンパクションパイルによる液状化対策の実施が予定されている。

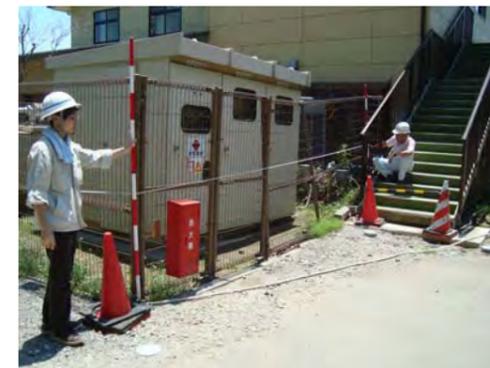
<p>墓地公園 (盛土の亀裂)</p>
建物	<p>■照明灯・引込み柱・フェンス</p>	<p>・公園内の電柱、照明柱は随所で傾斜がみられるものの、電線の破断、電柱の倒壊は見られない。 ・電気施設、便所などでは地盤沈下により建物に沈下・傾斜が生じた。防火水槽は周辺地盤に対し数十 cm の浮き上がりが生じた。</p>

<p>(若潮公園 受変電設備の沈下)</p>

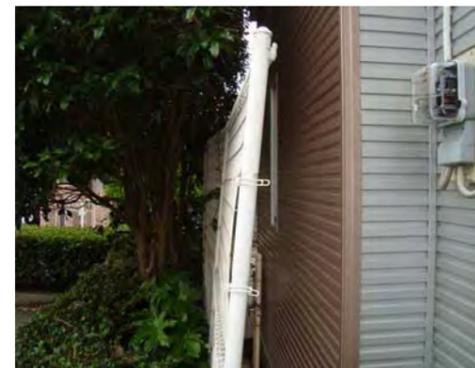
<p>(入船南街区公園 フェンスの傾斜)</p>
